Леонид Васильев

**ОБ АРХИТЕКТУРНОМ
НАСЛЕДИИ
КОСТРОМСКОГО КРАЯ**

Кострома, 2008

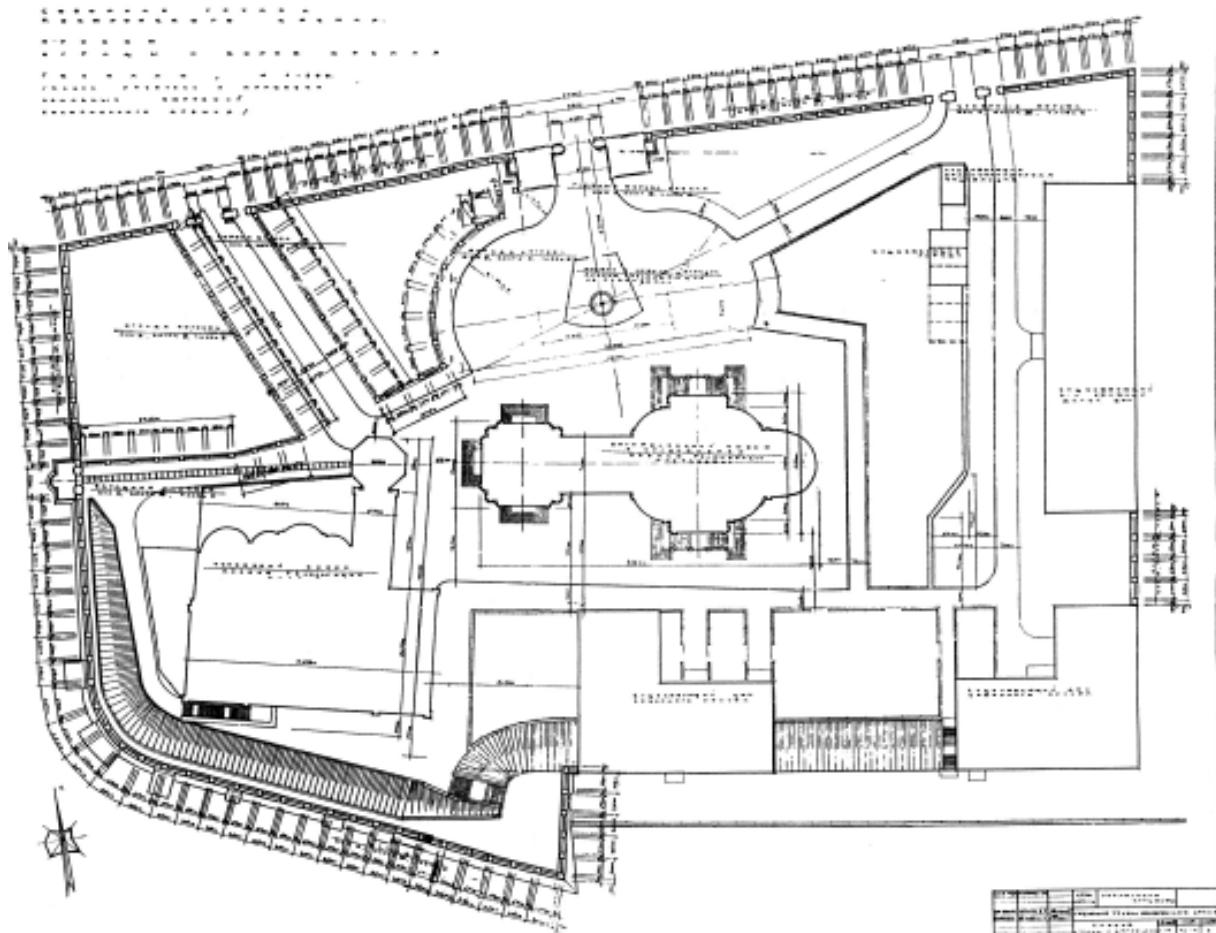
Проект воссоздания Костромского кремля. Генеральный план.

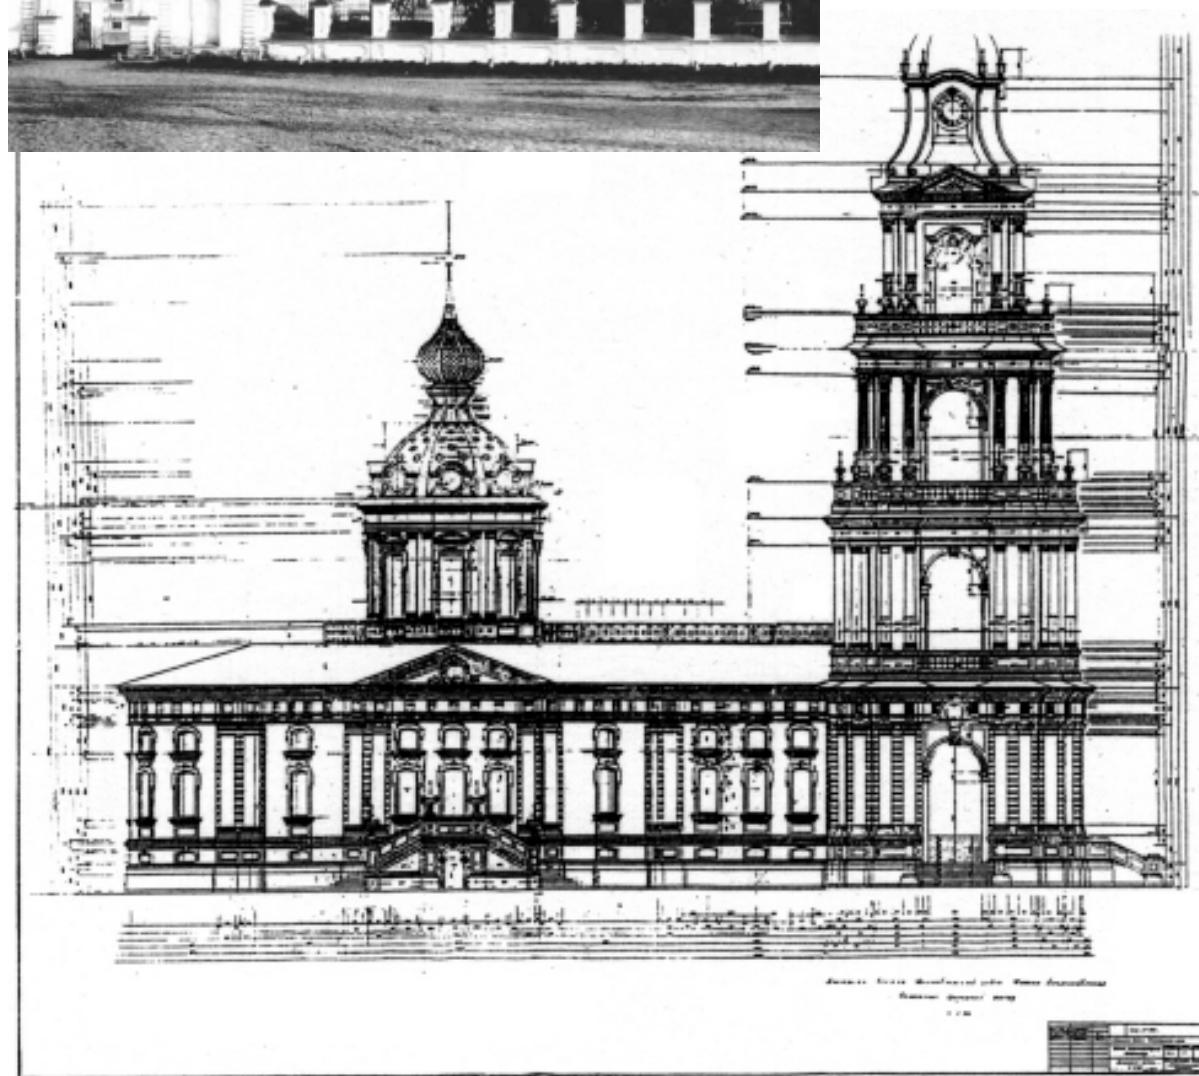
*Проект воссоздания Костромского кремля.
Богоявленский собор. Вид с севера.*

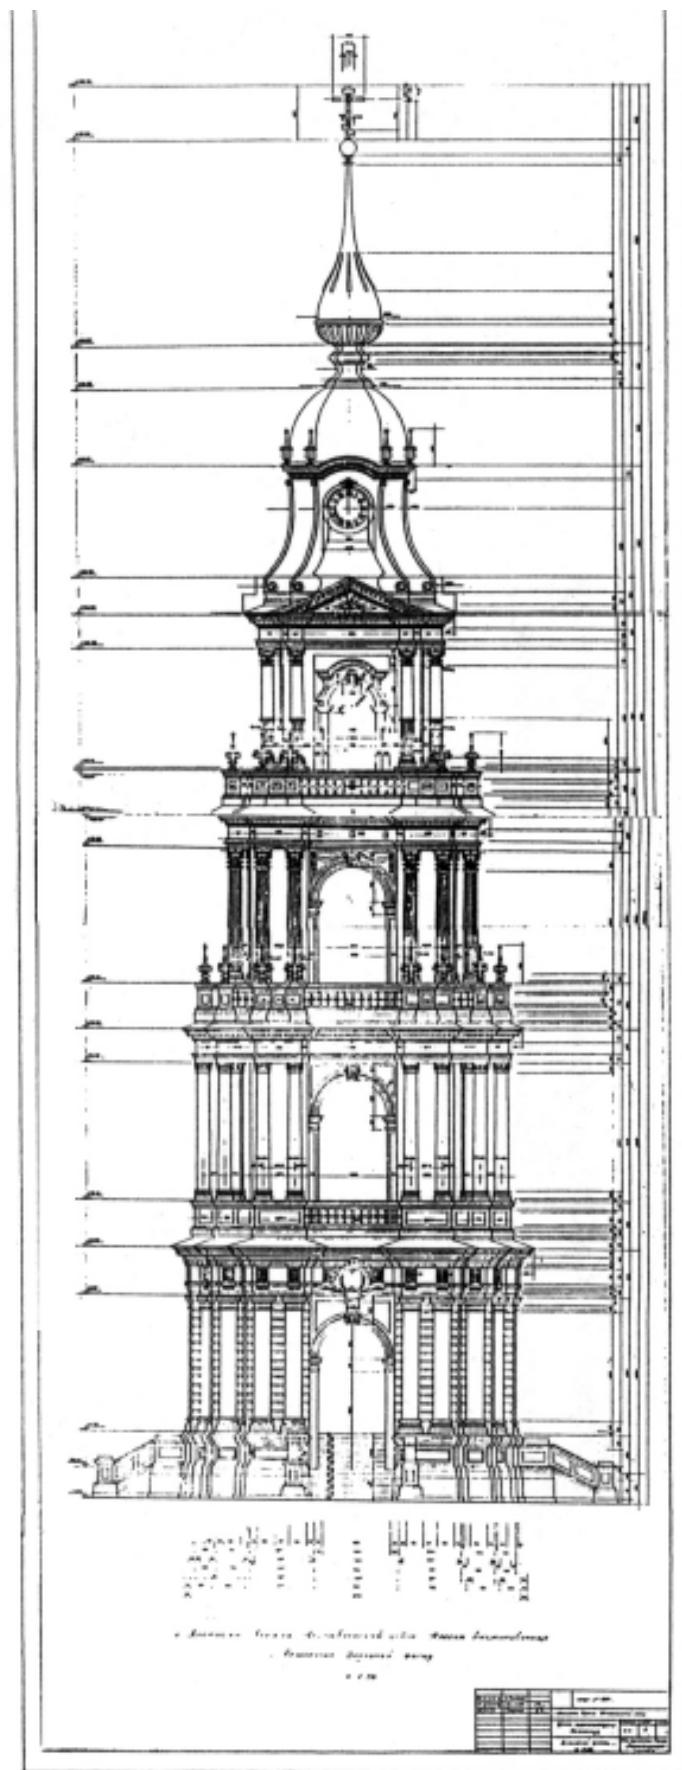
Проект воссоздания Костромского кремля.
Колокольня Богоявленского собора. Вид с запада.

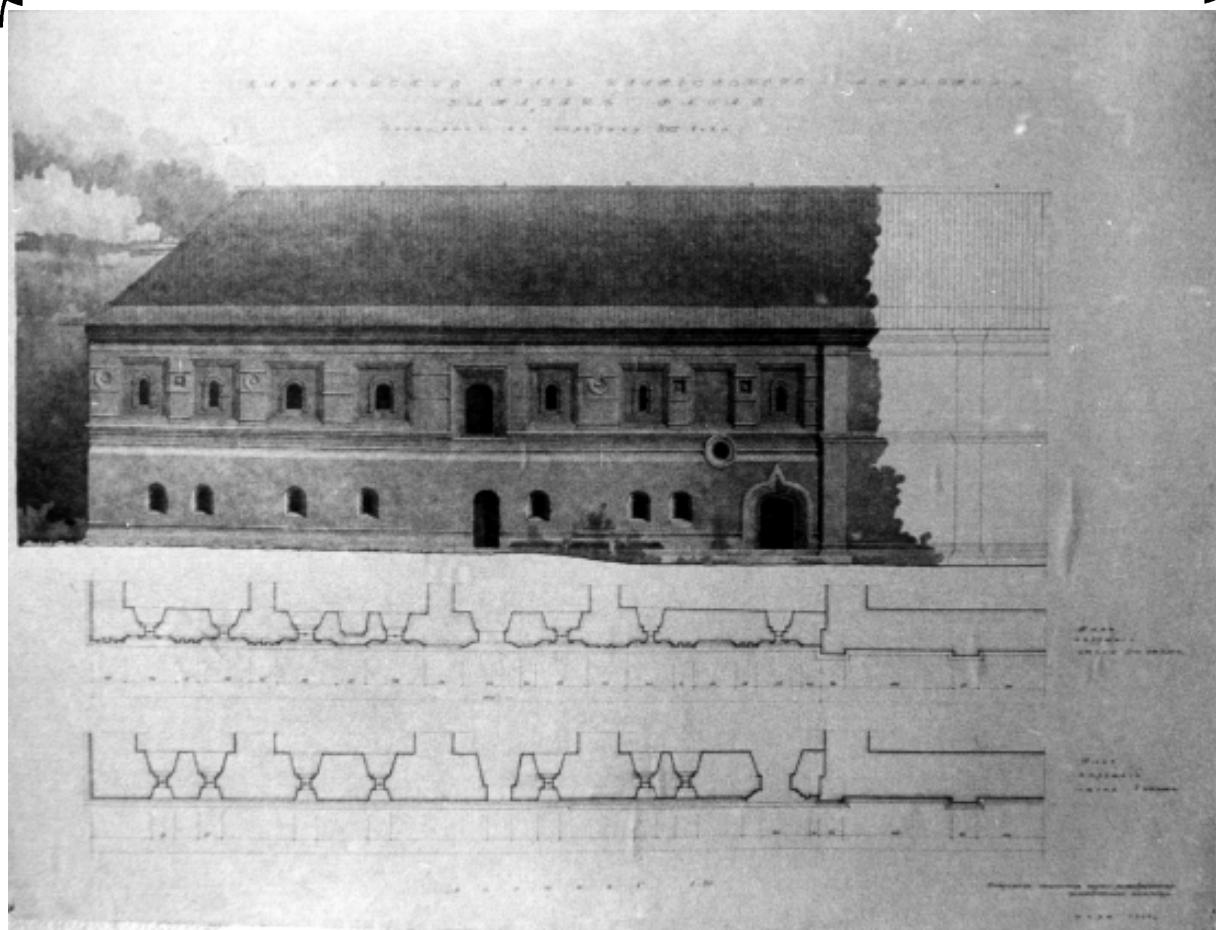
Архиерейский корпус. Восточный фасад. Проект перестройки 1820 г. (Н. Метлин).

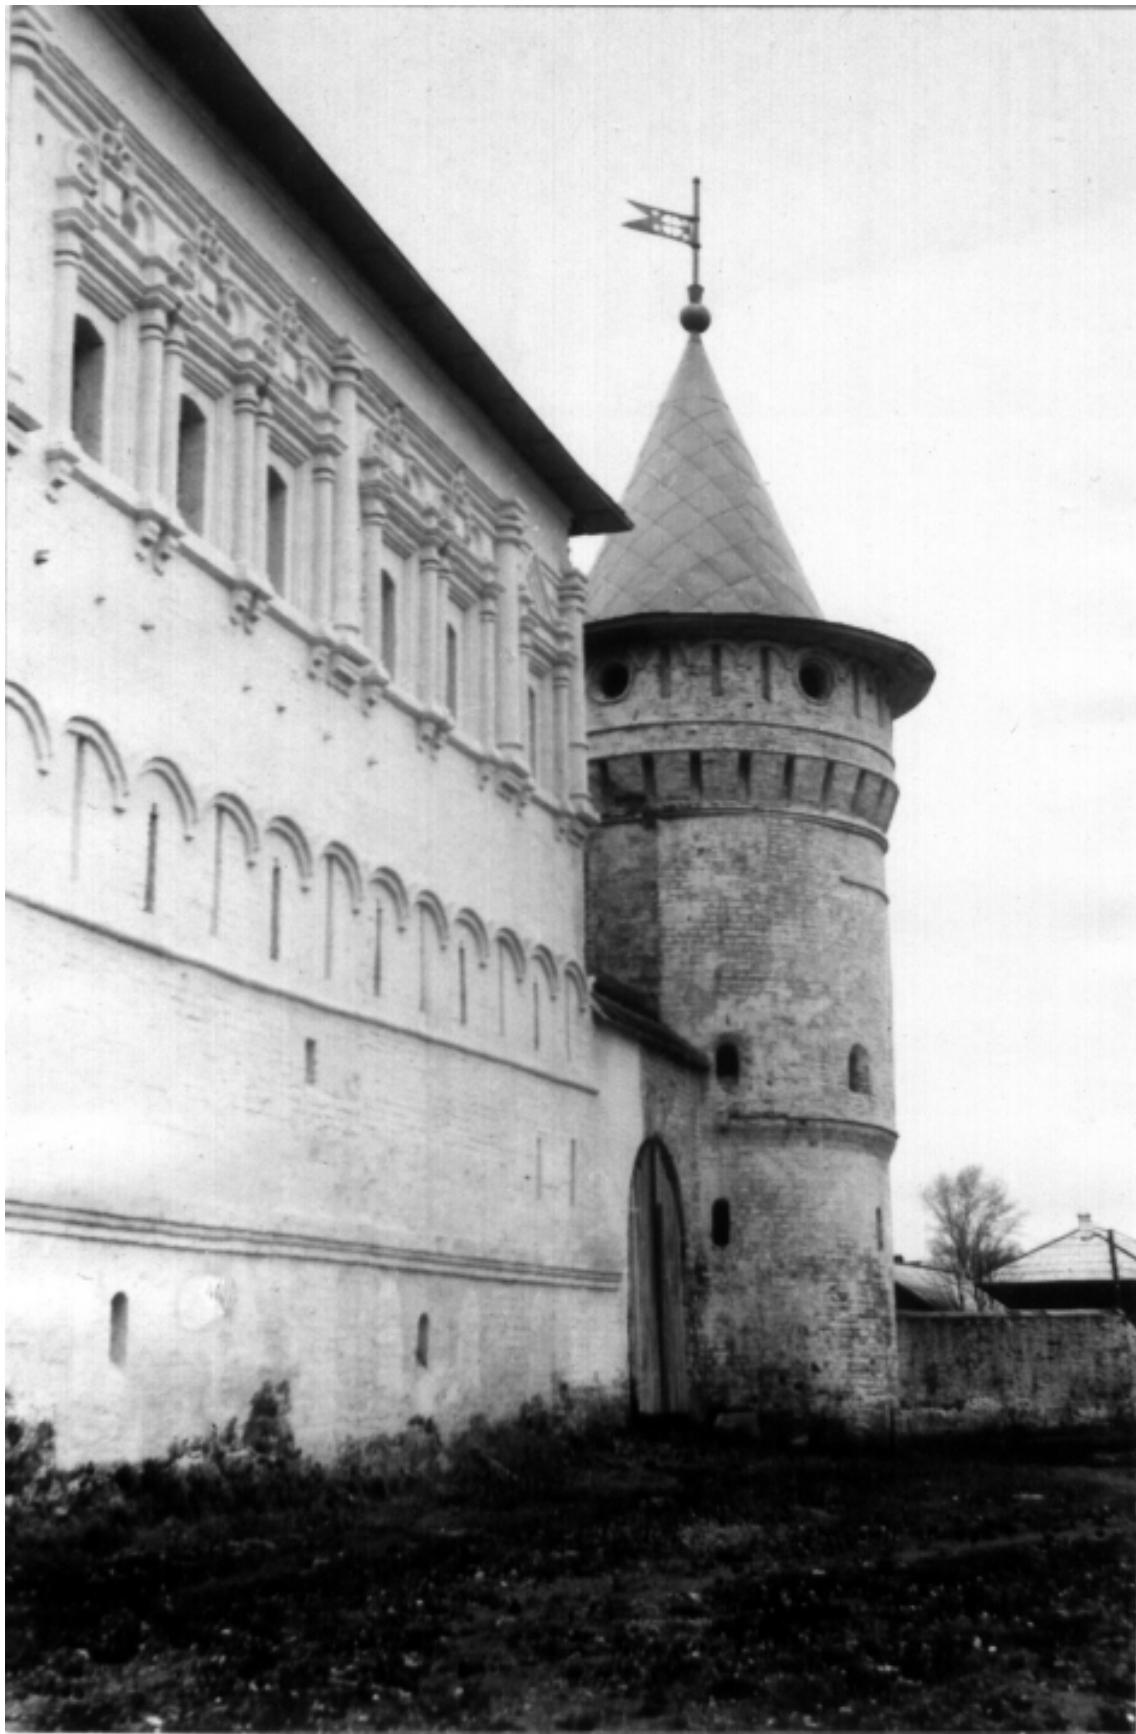
*Архиерейский корпус Ипатьевского монастыря.
Восточный фасад Настоятельских келий после
реставрации*

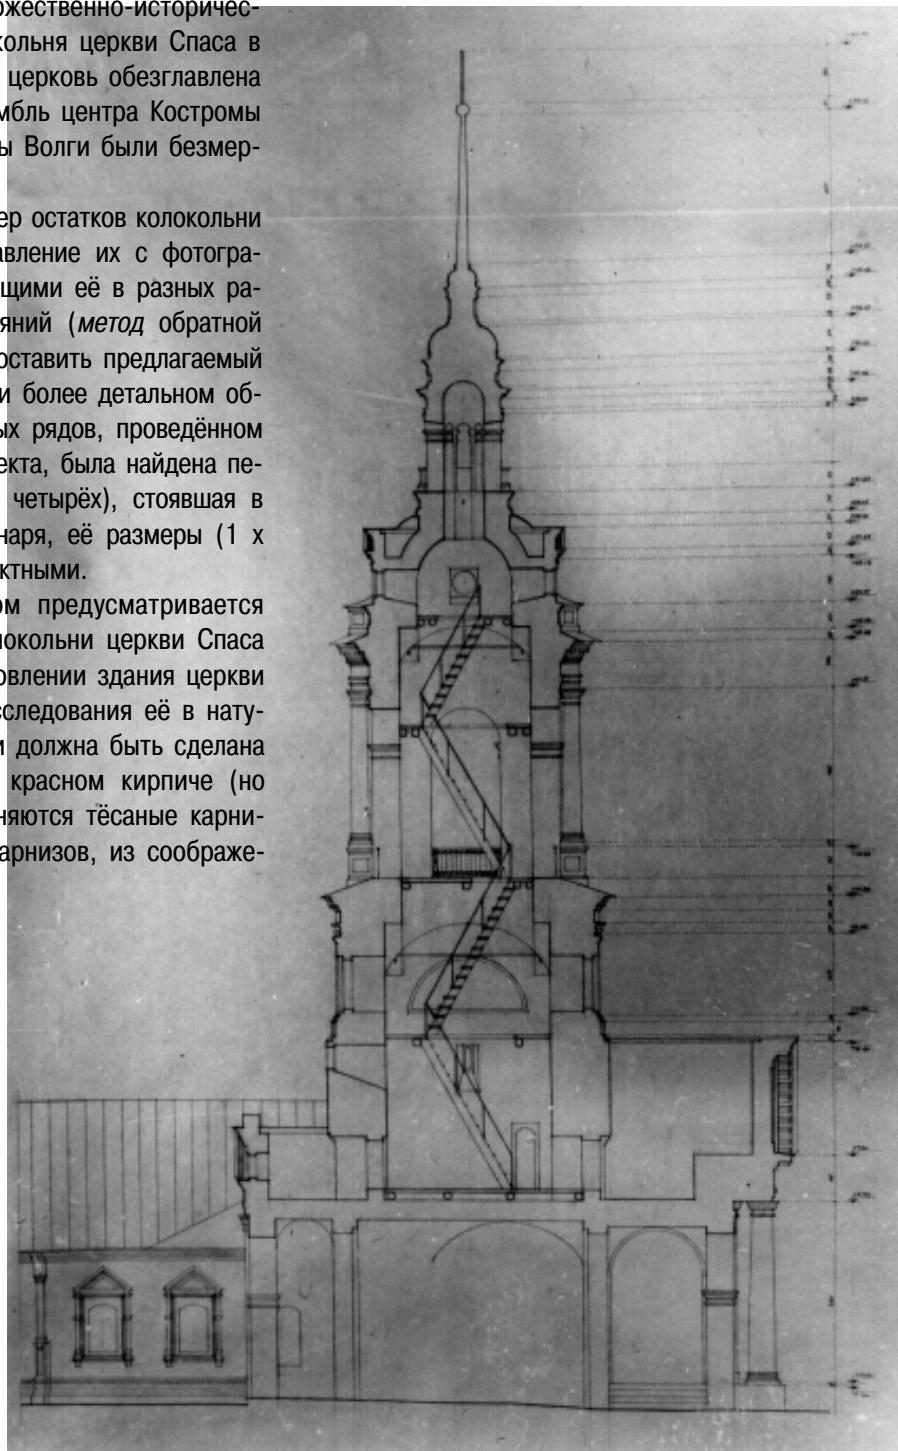
*Колокольня ц. Спаса в рядах.
Поперечный разрез.*

Высота сооружения от земли до верха креста – 42 м., высота восстанавливаемой части – 33 м., ширина стороны основания колокольни – 8,8 м.

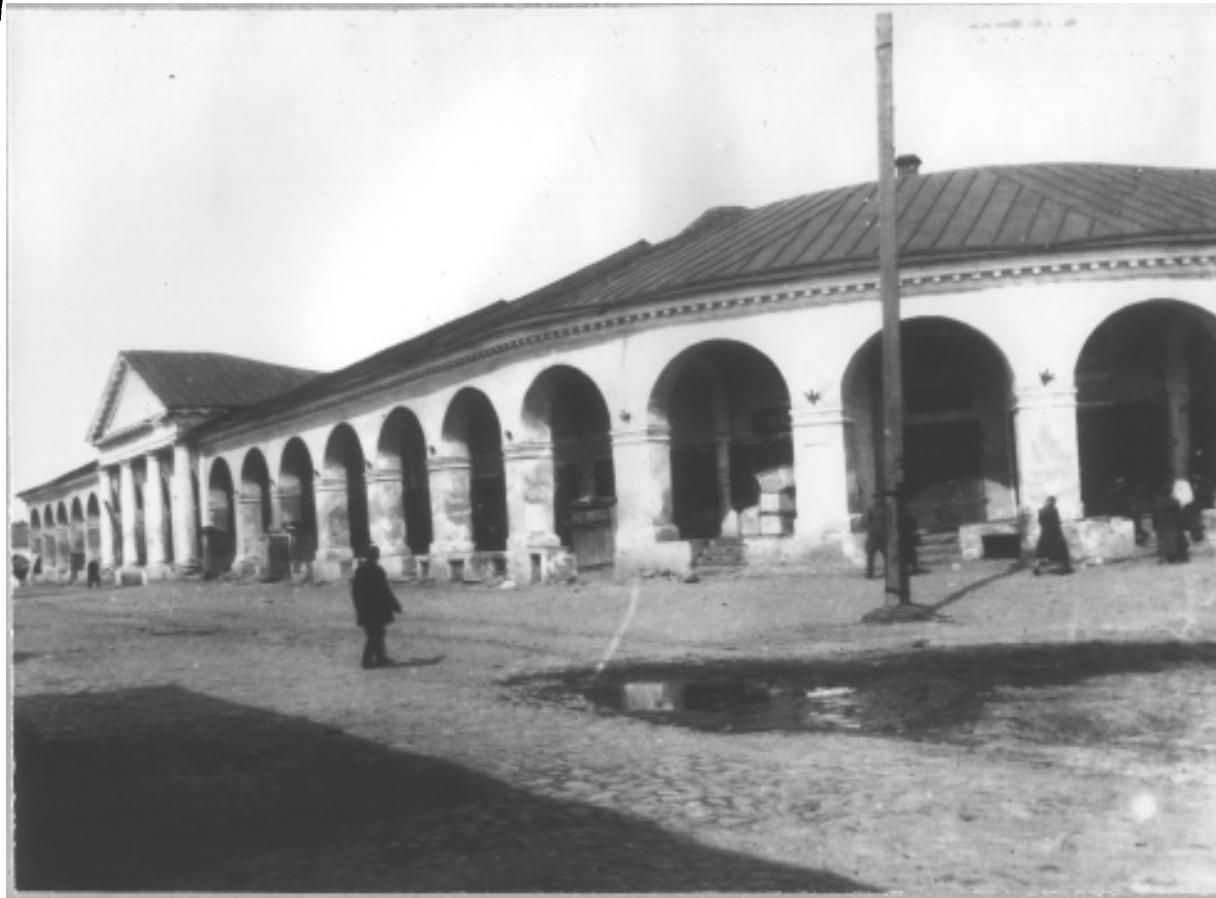
Основание колокольни ц. Спаса в рядах.
(Современное состояние на 1970 г.).

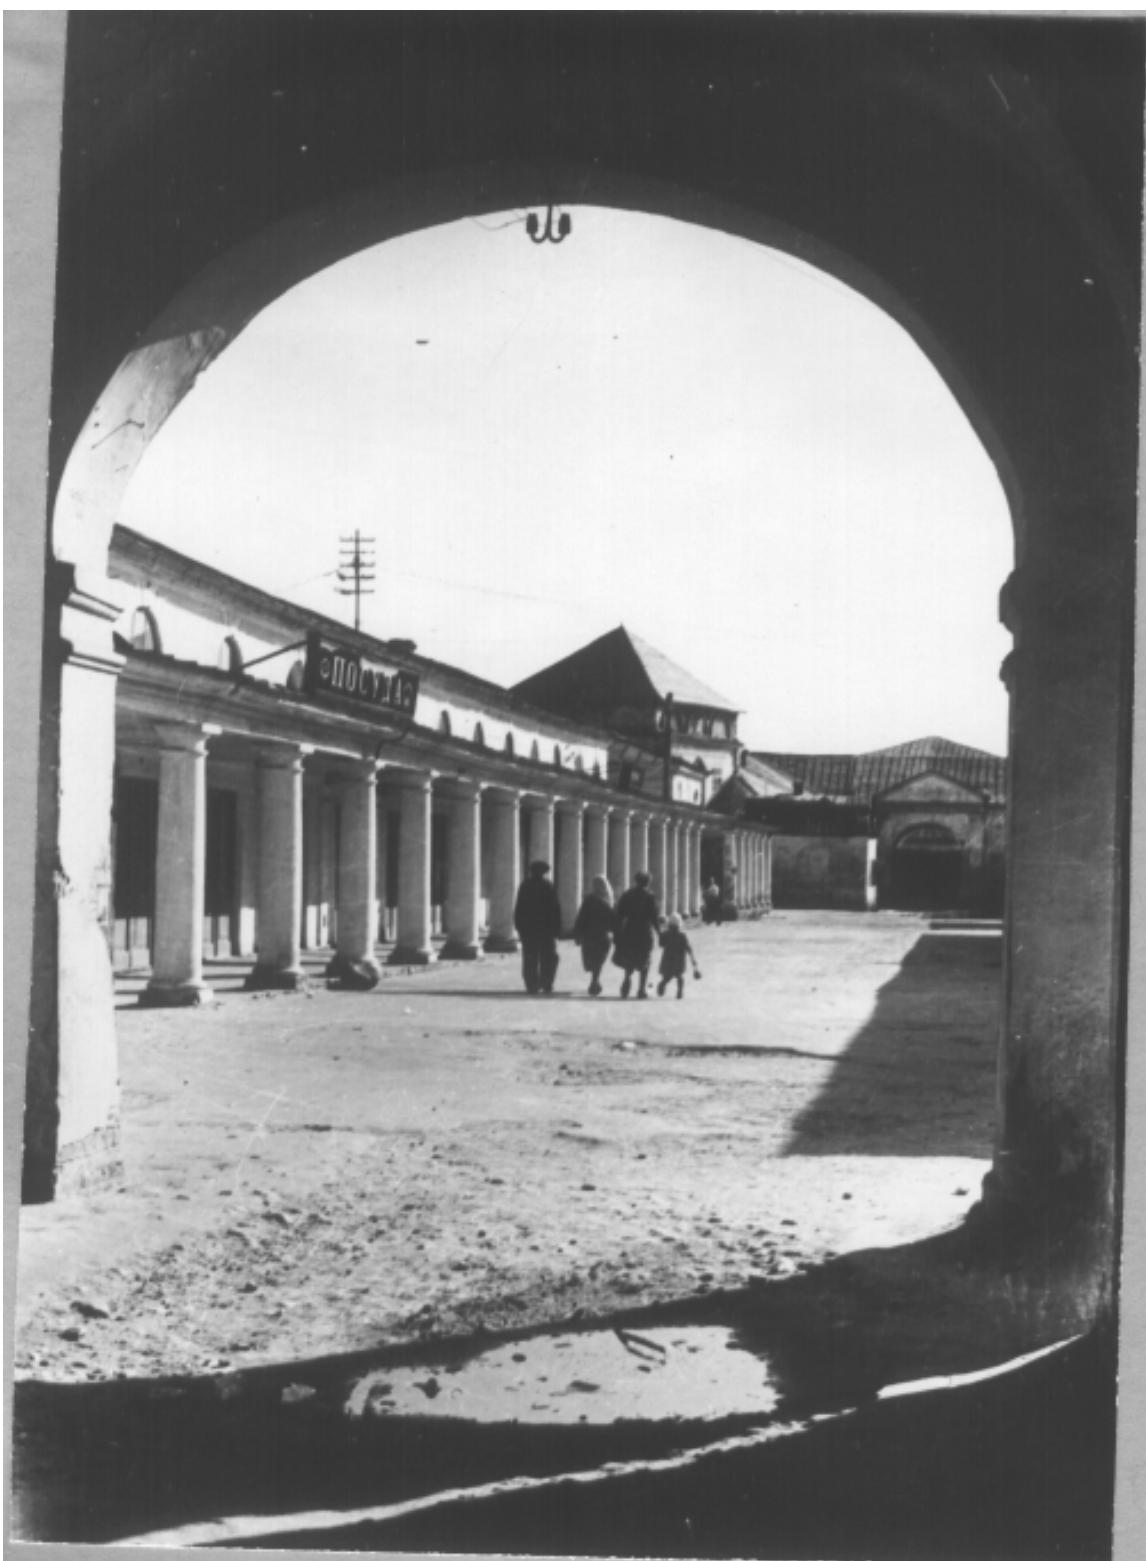
Черковь и основание катокални
ч. Спаса в рядах. Вид изнутри
рядов.

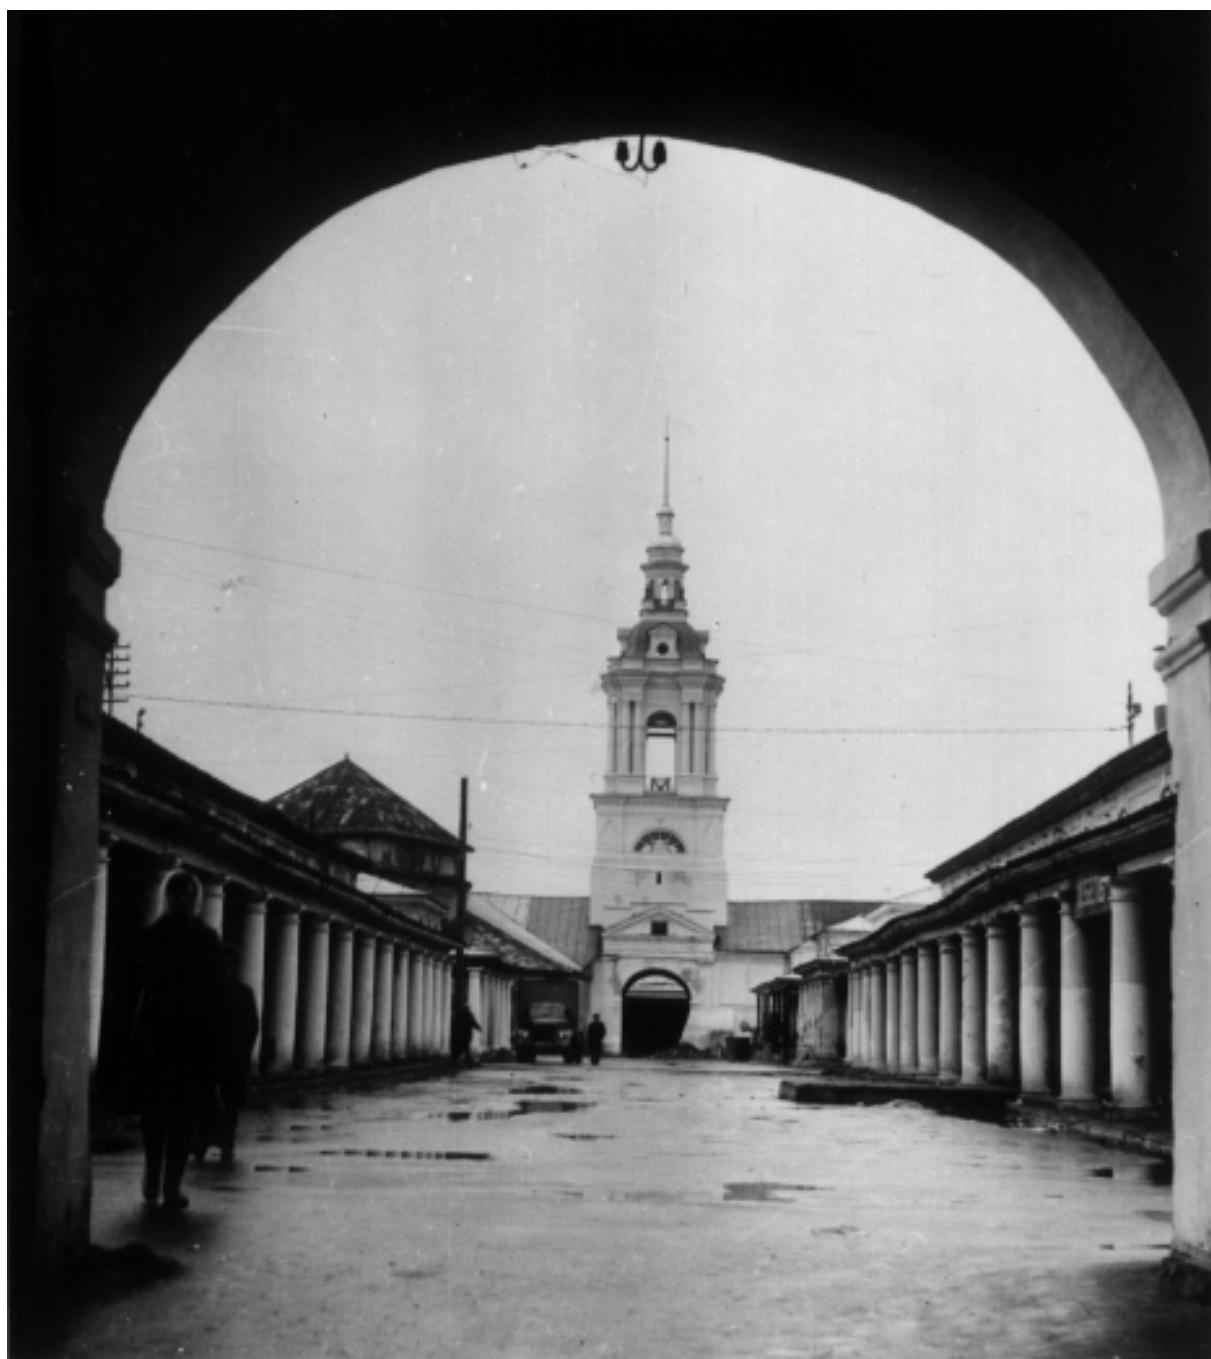
Кострома. Колокольня церкви Спаса в рядах. Вид с востока после восстановления.

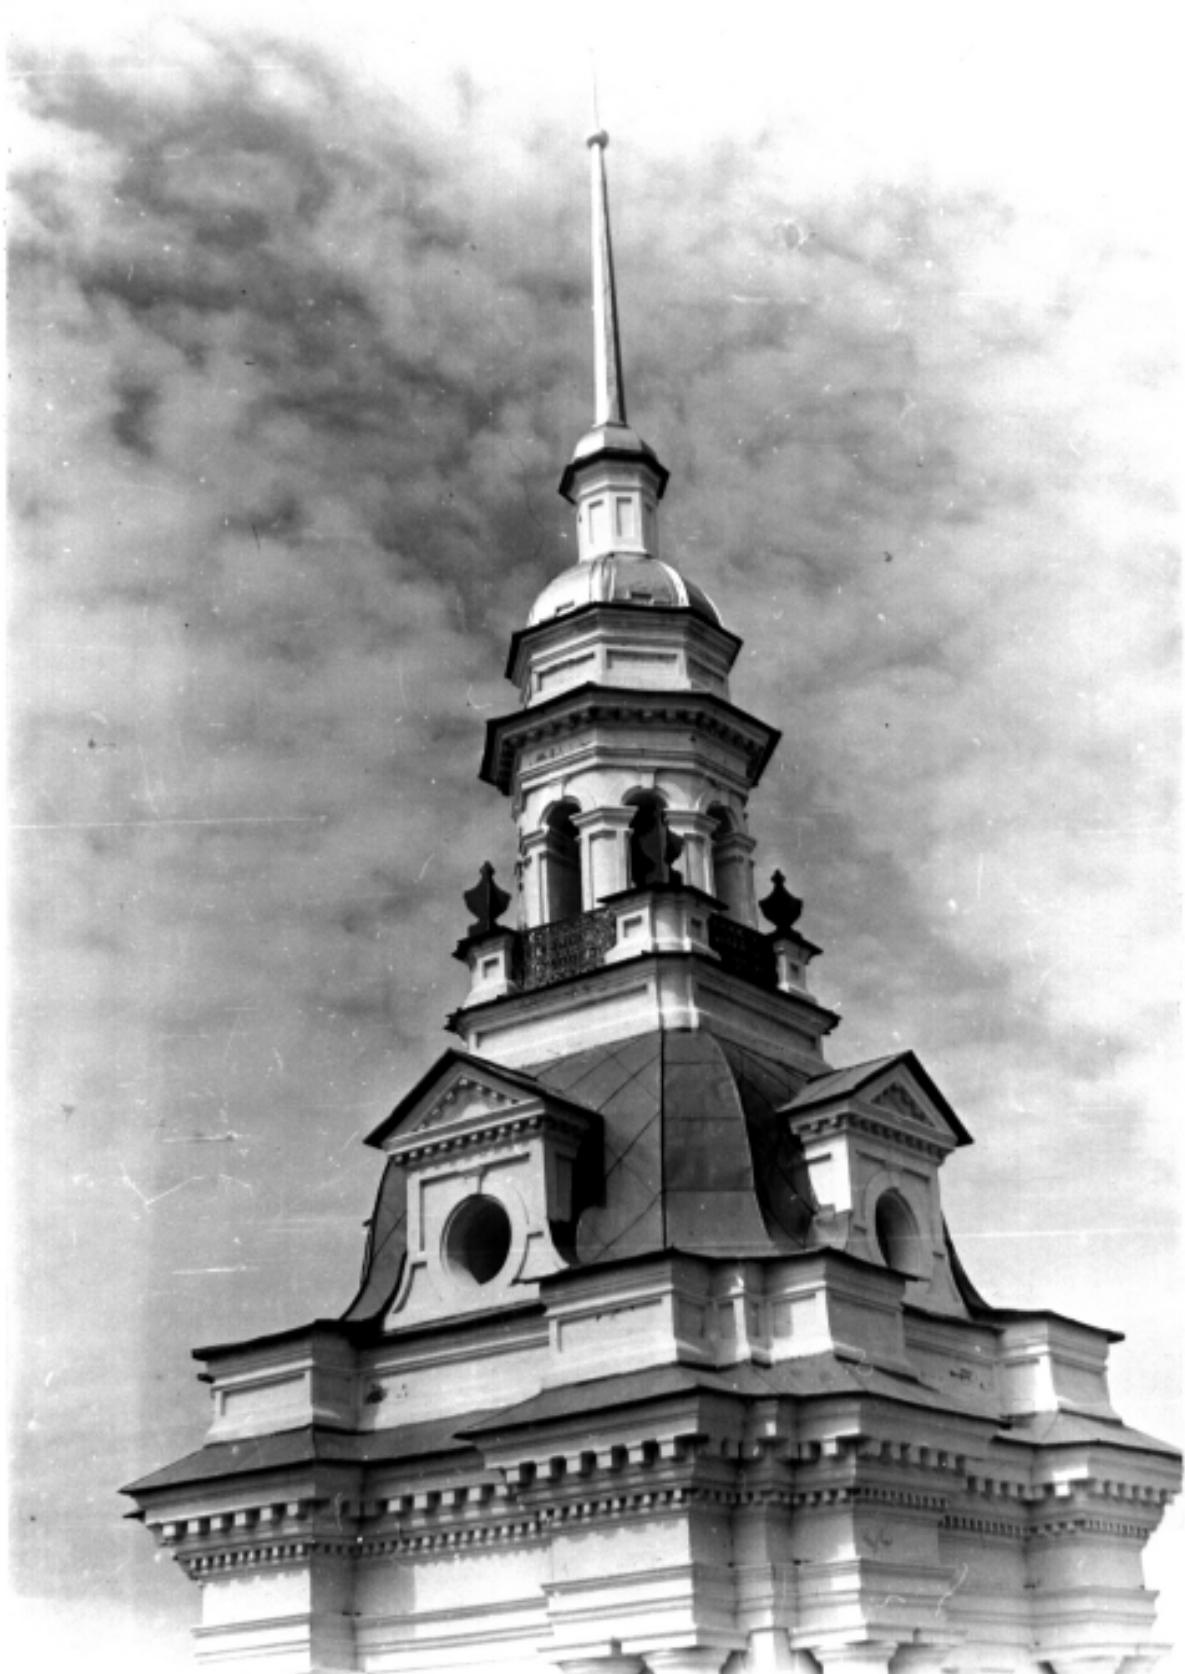
Колокольня ц.Спаса в рядах после восстановления.
Завершение.

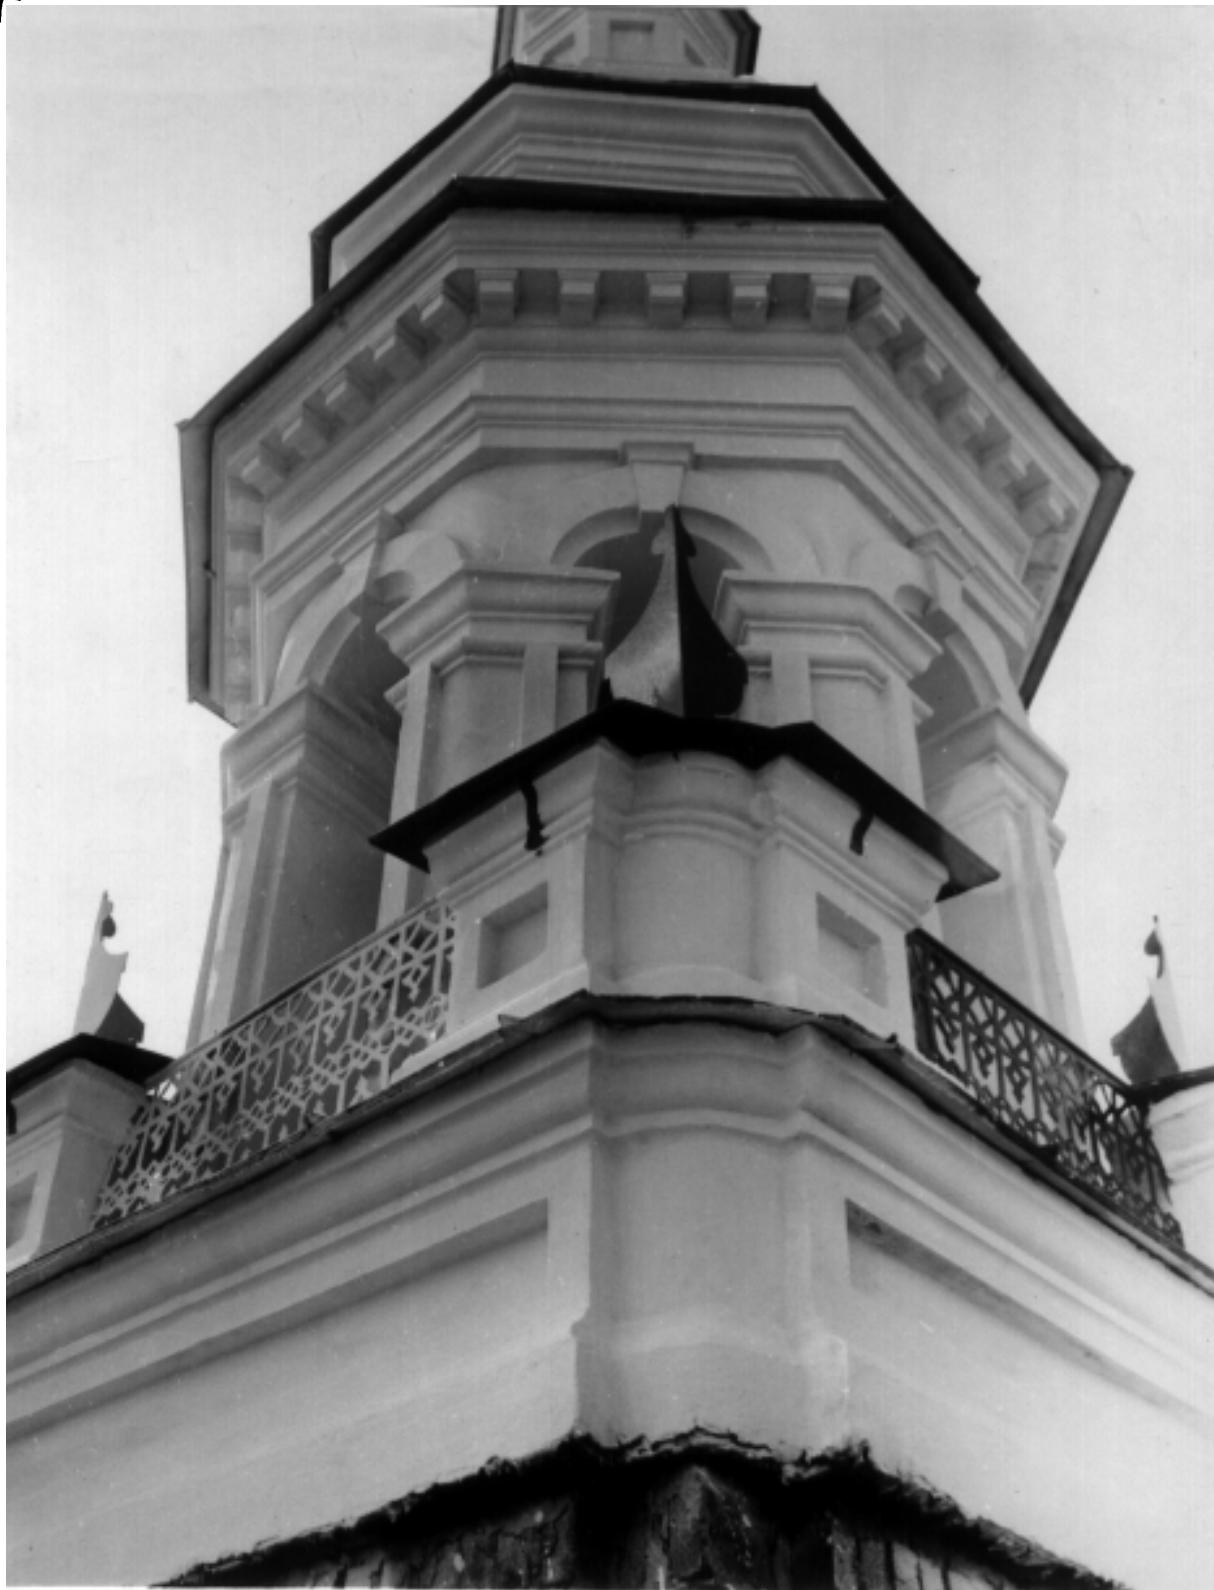
*Колокольня ц. Спаса в рядах.
Фрагмент фасада.*

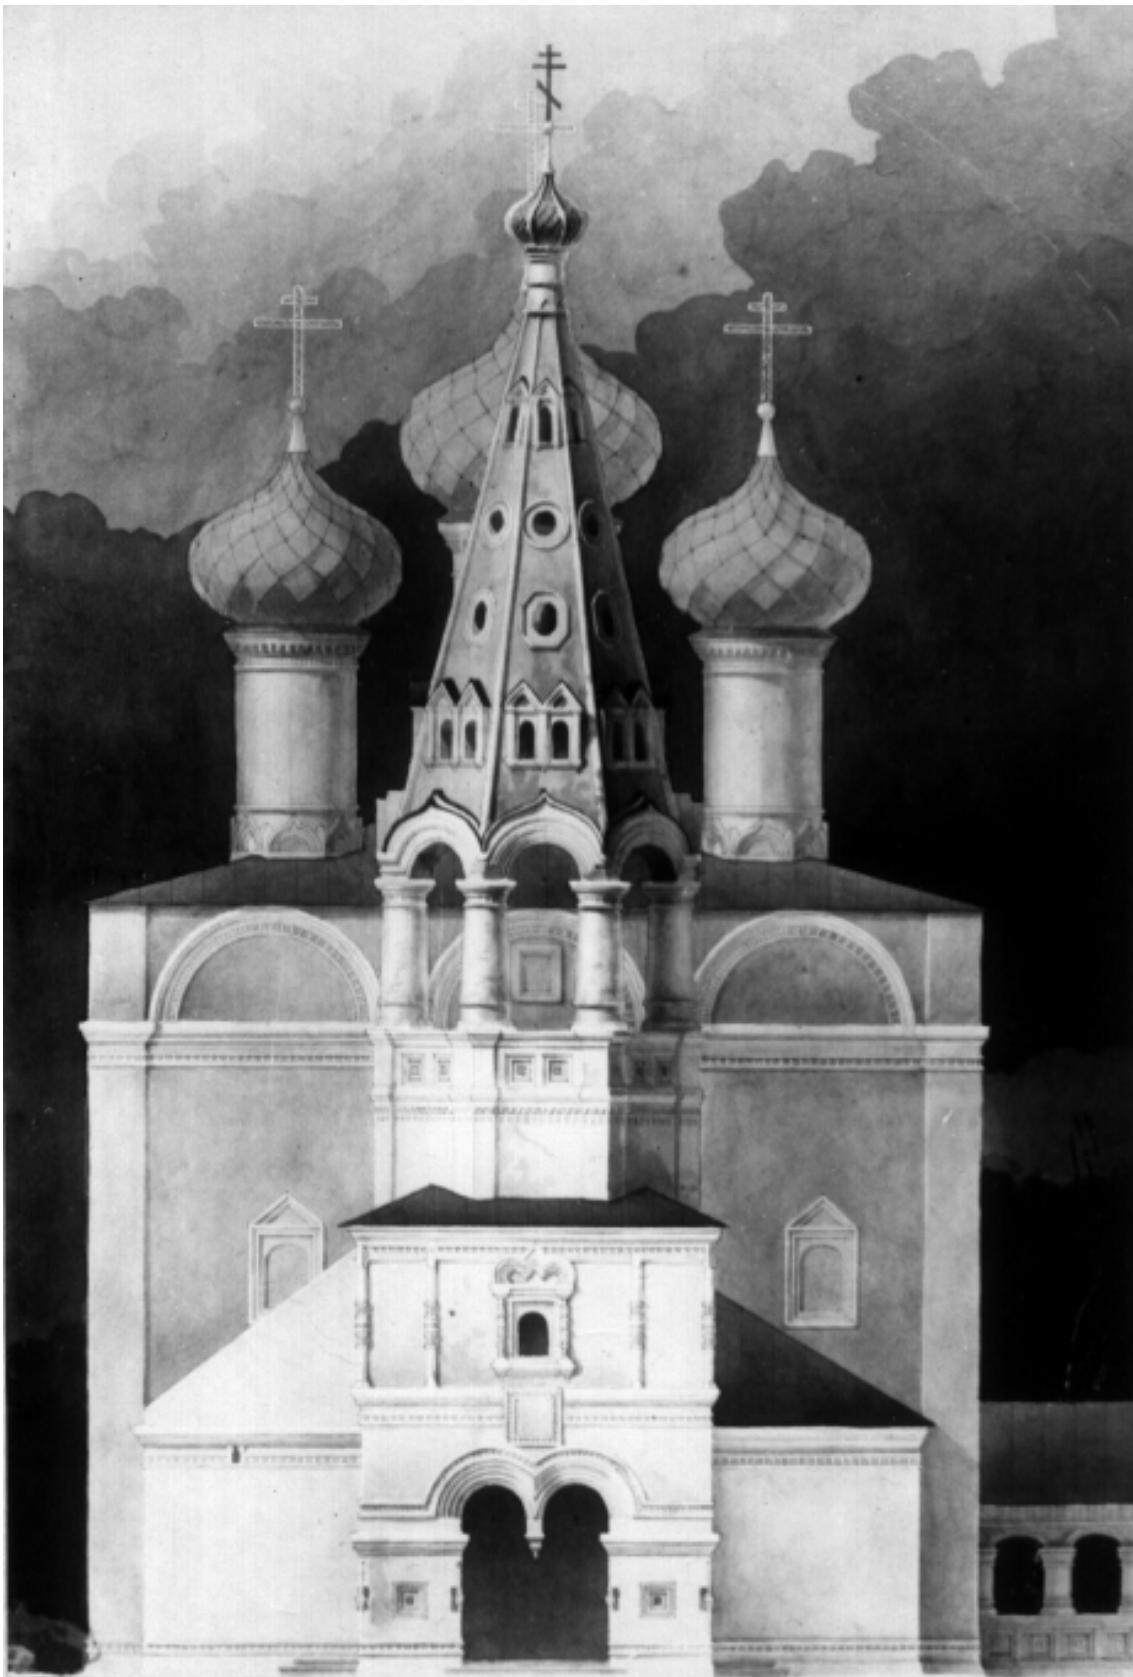
Церковь Иоанна Богослова в Ипатьевской слободе.
Проект реставрации. Вид с запада.

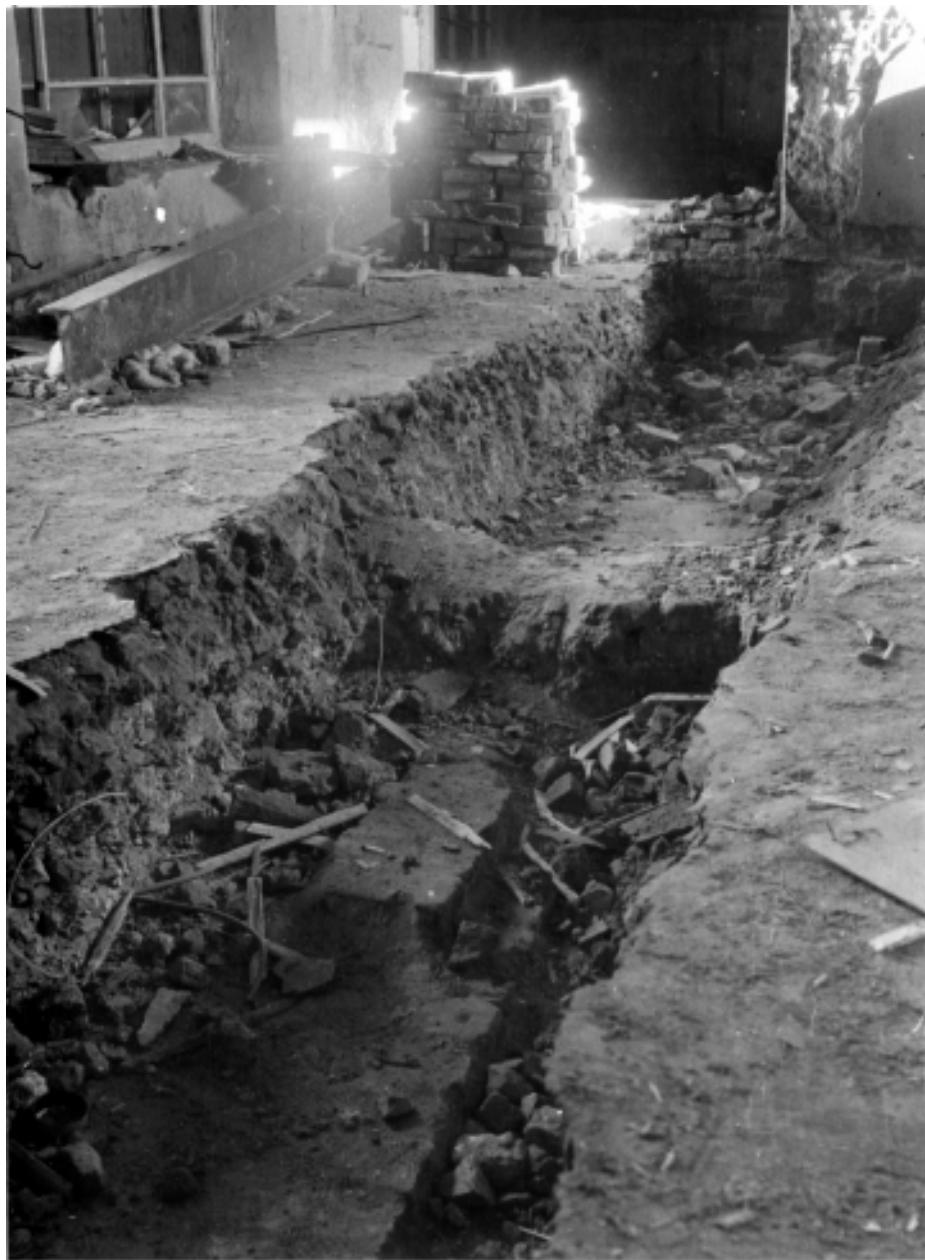
23. Следы фундаментов задней стены ранее существовавшей галереи юго-западного и северо-западного фасадов (шурф).
